# エースクラップ滅菌コンテナの機能点検

AESCLAP Aicon®

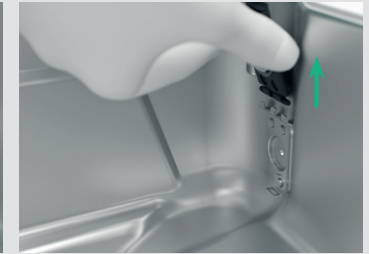
■ EDSモジュールを下側から上方向に引き上げます
